**Oggetto:** Piano urbanistico attuativo di iniziativa privata “Piano Norma 35” - via Cici - adottato ai sensi dell'art. 20 della L.R. 11/2004.

Abbattimento di pianta avente diametro del tronco superiore a 20 cm e altezza superiore a 4 metri e altre piante interferenti con il progetto (piante a ceppaia e altre di relitta riva alberata).

**Relazione tecnica di valutazione albero, motivazione intervento di abbattimento piante in generale e piano di compensazione verde.**

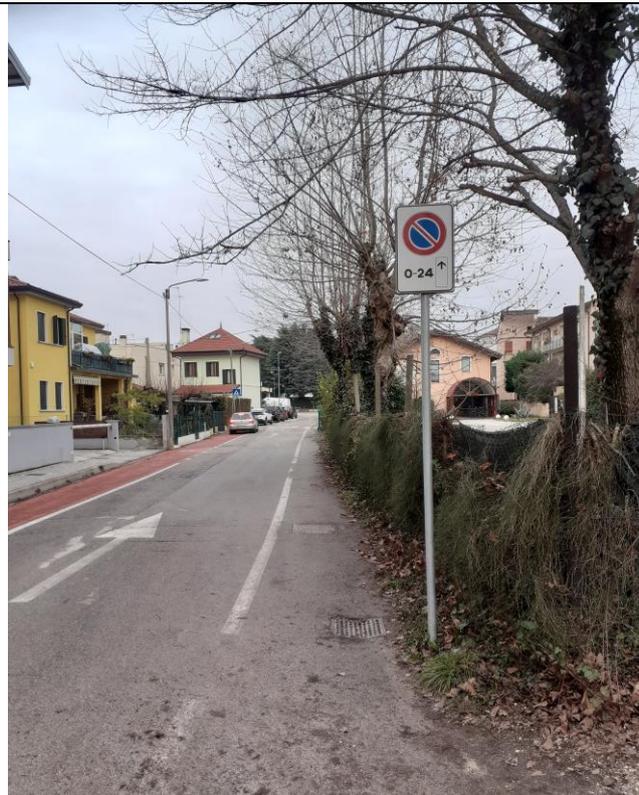
**Foto 1** – visuale di via Cici da sud verso nord

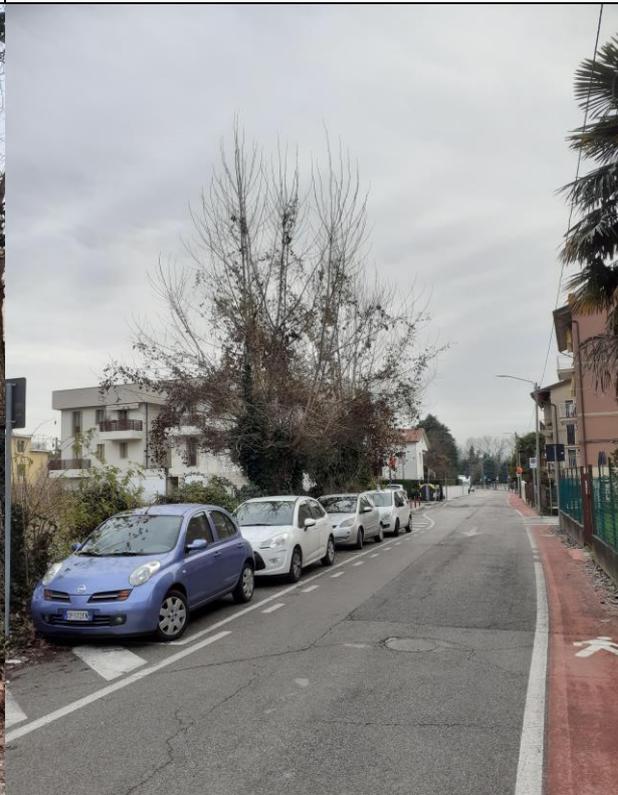
**Foto 2** – visuale della stessa in direzione contraria

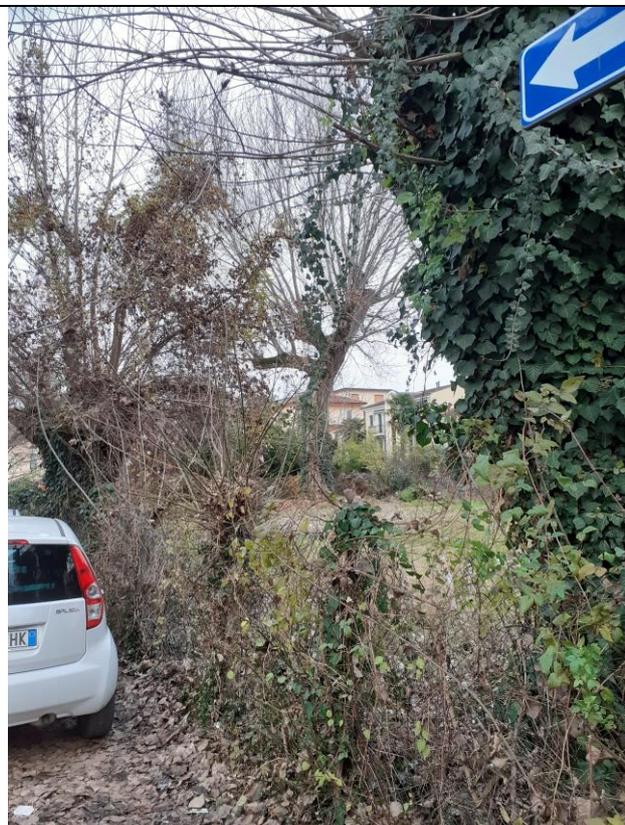
Da subito si è potuto evidenziare, che la vegetazione della relitta "riva alberata" trova poco spazio per un suo corretto sviluppo a causa della tombinatura del fossato (scolo Rietto) su cui essa insiste. Chiaramente esigenze di ordine di sicurezza viabilistica, avendo via Cici una sezione stradale alquanto ridotta, hanno indirizzato alla realizzazione di una condotta interrata in c.a. e soprastante asfaltatura. Gli elementi di tombinatura hanno un diametro utile di cm 100 e date le dimensioni originarie della sezione dello scolo, si sono allora resi necessari per il suo interramento lavori di scavo consistenti. La scarificazione delle sponde ovviamente è andata a interessare anche gli apparati radicali delle piante legnose sviluppatasi su quel lato, per cui sono evidenti ad oggi stati di sofferenza sulle ceppaie superstiti di platano e altri soggetti.

**Foto 3** – veduta della relitta “riva alberata”.

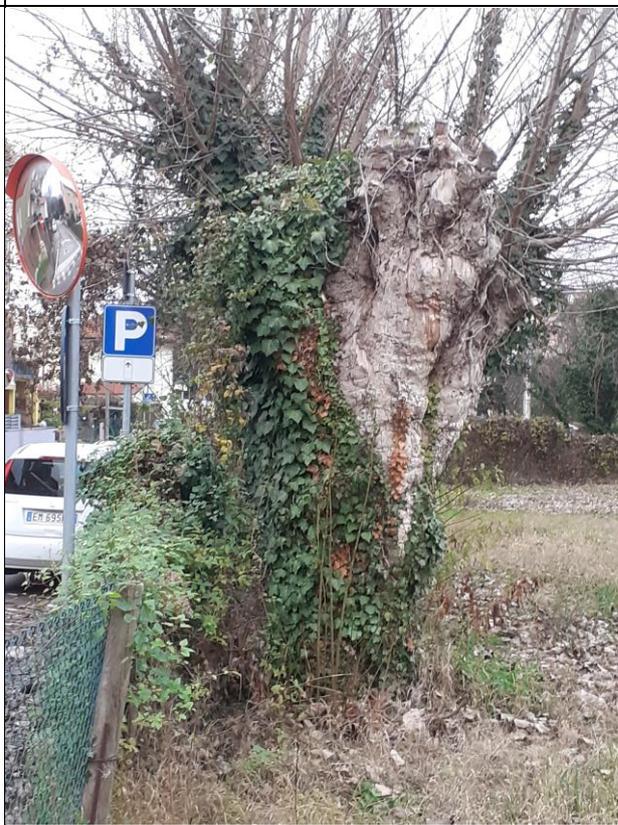
**Foto 4** – Veduta dalla stessa internamente all'area

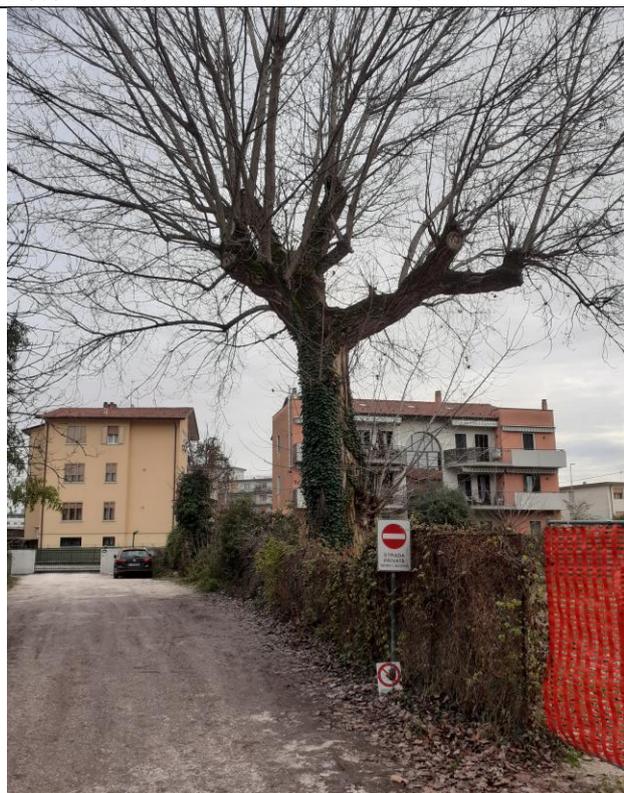
**Foto 5** – visuale dalla carrabile trasversale al lotto

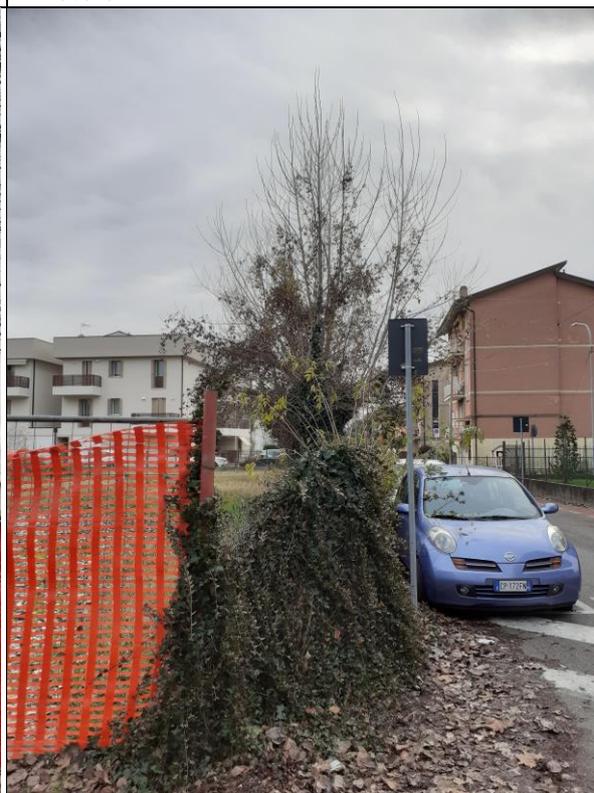
**Foto 6** – visuale verso sud della relitta “riva”

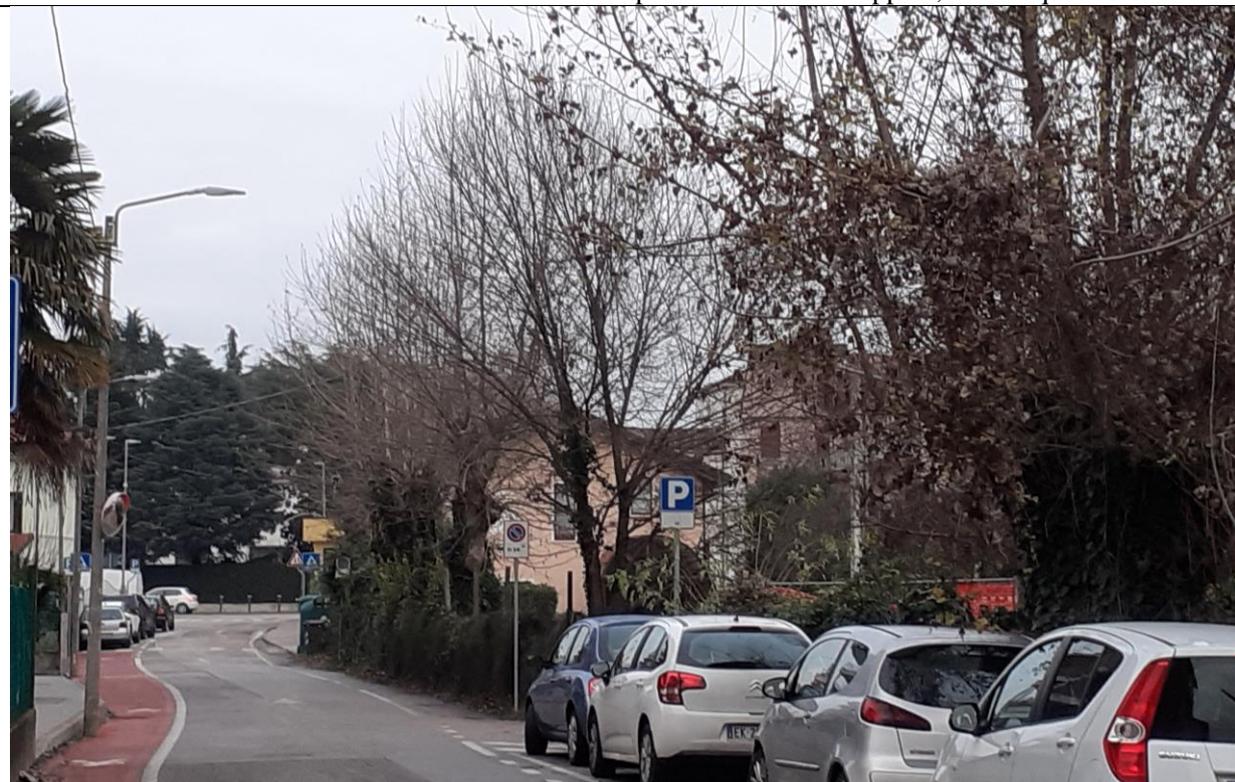
I platani, 6 in totale, più un olmo, tutti a capitozza, venivano tenuti con una altezza del tronco di metri due, lasciando poi crescere sulla testa i rami di ricaccio ad uso paleria, previa una loro selezione. All'attualità le capitozze risultano senza nessuna manutenzione e i rami tendono ad aduggiarsi verso il basso e potrebbero nel tempo disturbare la viabilità.

**Foto 7** – Della relitta “riva alberata” si contano sulla porzione nord tre ceppaie, due su quella a sud

- l'abbattimento di un annoso soggetto di *Populus nigra* L. (pioppo nero), per problemi fitosanitari e di stabilità futura;
- l'estirpo lungo il margine di via Cici della relitta "riva alberata", composta da n.6 platani a capitozza, un olmo, sambuchi e qualche alloctona come il *Ligustrum japonica vr ovalifolium*.
