Id: U31
Via Luneo

Zona/frazione: Orgnano
Tratto percorso: da via Roma fino a via Costituzione
Lunghezza: 900 m

Piano eliminazione barriere architettoniche
PEBA 2018/19

RILIEVO URBANO
U31

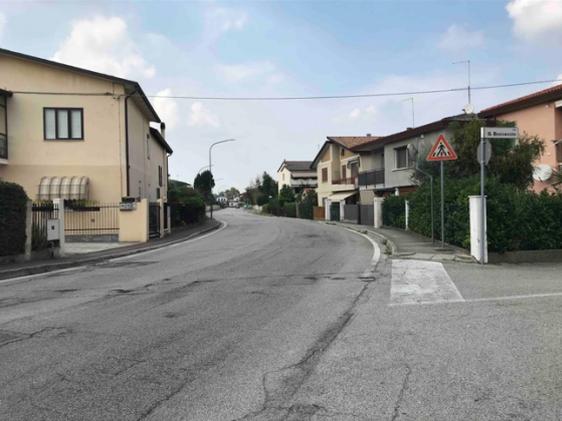
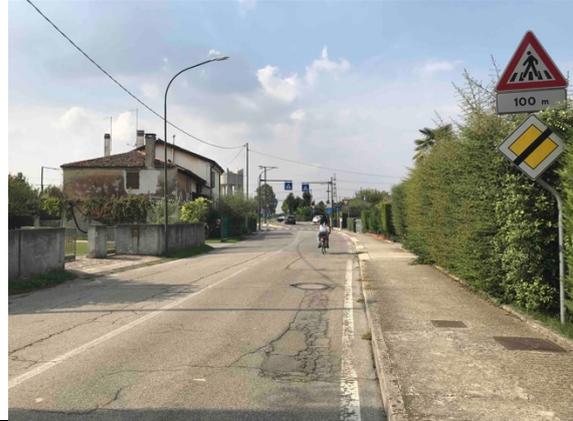
SICUREZZA E TIPOLOGIA		LATOSIN	LATODX
PROTETTO	marciapiede o corsia separata dalla carreggiata con cordolo o paletti	<p>X – Da di fronte al civico 14B al civico 7G</p> <p>X – Da civico 17 a intersezione con via della Repubblica</p> <p>X – Da civico 27 a civico 31</p>	<p>X – Da inizio via al parrucchiere</p> <p>X – Da via Boccaccio all'ultimo tratto della via</p>
PARZIALMENTE PROTETTO	ciclopedonale, o presenza ostacoli non percepibili da ipovedenti e disabili cognitivi		
NON PROTETTO	percorso su bordo strada largo >90 cm delimitato da striscia continua (senza elem. separazione)		
PERCORSO ASSENTE	percorso su strada o sul ciglio stradale < 90cm	<p>X – Da inizio via a civ 14B</p> <p>X – Da civico 7G a civ 17</p> <p>X – Da via Repubblica a civ 27</p> <p>X – Da civ 31 a incrocio con via Costituzione</p>	<p>X – Dal parrucchiere a intersezione con via Boccaccio</p> <p>X – Ultimo tratto della via</p>

ACCESSIBILITA'		LATOSIN	LATODX
SCALINO, DISLIVELLO	Altezza >2,5 cm		X – Da intersezione con via Boccaccio
RESTRINGIMENTO	Passaggio largo <90 cm	X (via Petrarca)	X
DEGRADO PAV.	Sconnessione o sdruciolevolezza, sporgenze o rientranze...	X	X – Dal parrucchiere in poi

NON PERCORRIBILE	Ghiaia, sassi, erba alta, terra, ...		X – Causa erba sul marciapiede
ORIENTAMENTO	Assenza linee guida naturali o artificiali o percorso promiscuo con biciclette	X – In prossimità dei muri perimetrali delle abitazioni	X – In prossimità dei negozi e dei muri perimetrali delle abitazioni
INCLINAZIONE TRASVERSALE	In particolare nei passi carrai
