NOME E FUNZIONE	Campo sportivo Ivan Tonello	E27
INDIRIZZO	Viale Viareggio, Spinea

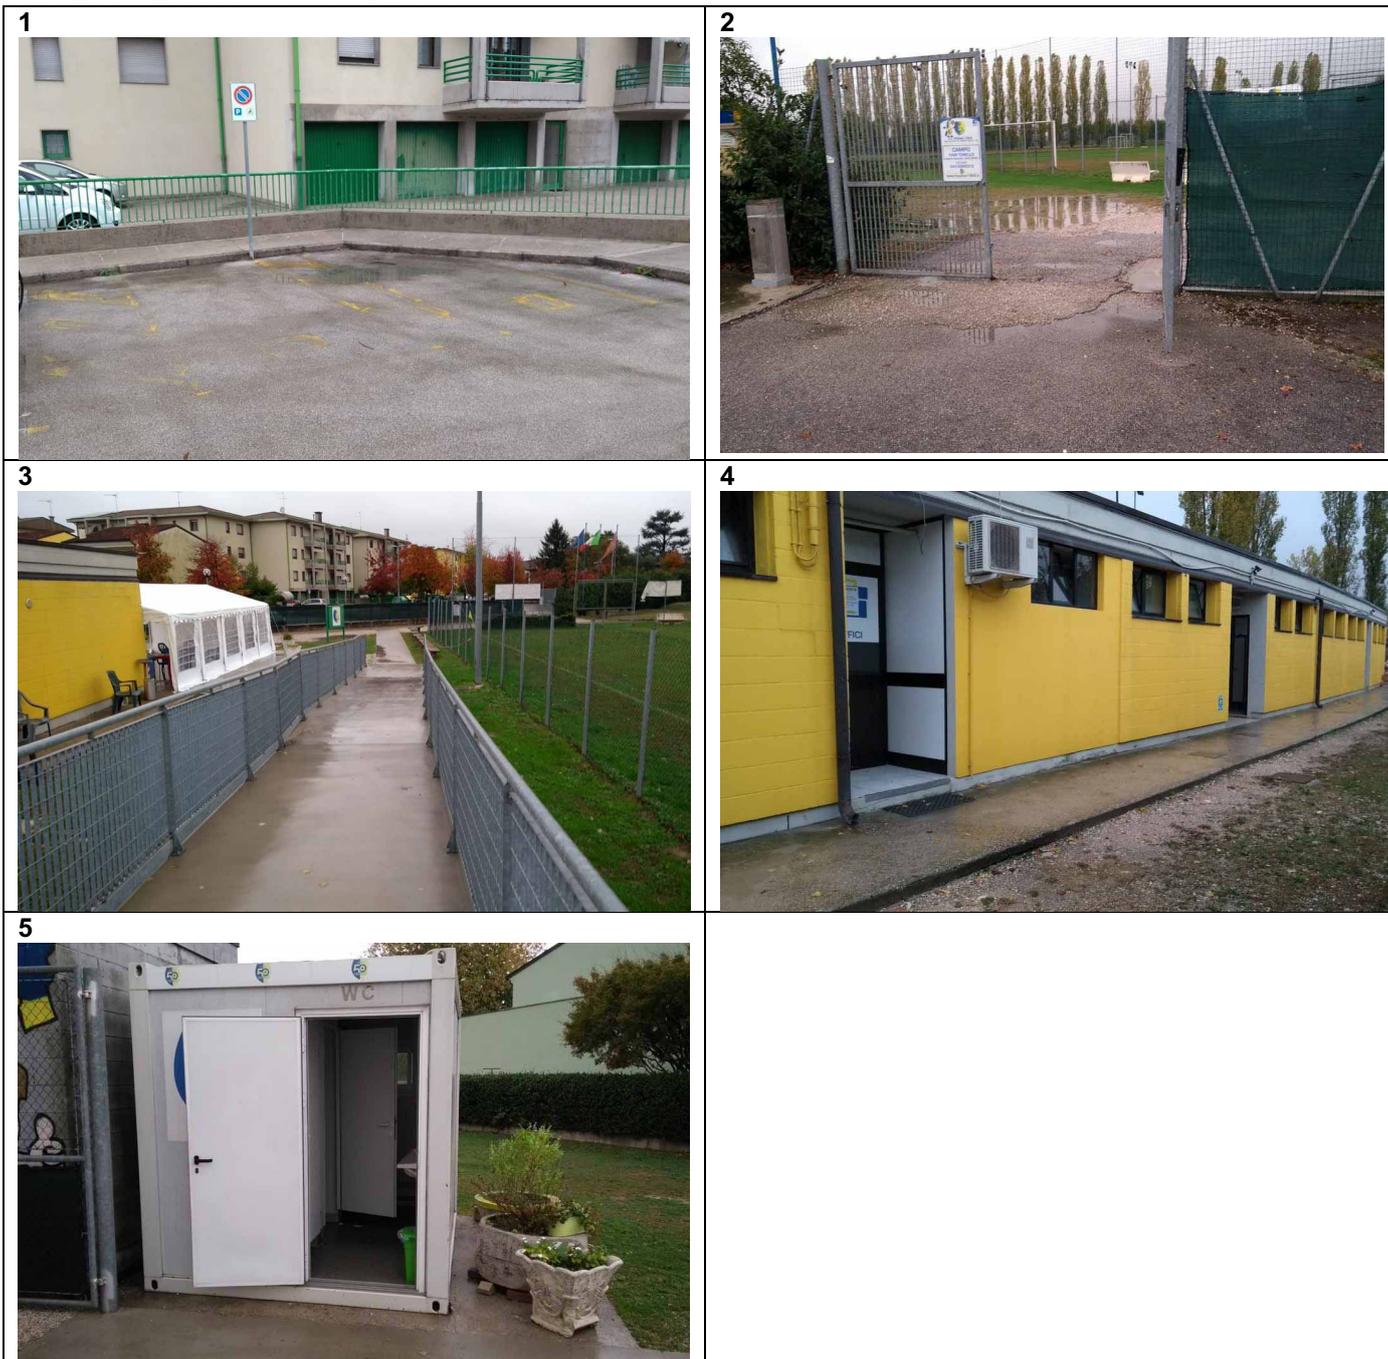
RIFERIMENTI FOTOGRAFICI

Barriera rilevata	Intervento richiesto
ACCESSO ESTERNO	pavimentazione sconnessa adiacente l'ingresso	Asfaltatura pavimentazione esterna
	Assenza simbolo di accessibilità	Applicazione contrassegno con simbolo di accessibilità
SERVIZIO IGIENICO	Assenza di servizio igienico per disabili	Realizzazione servizio igienico per disabili
COLLEGAMENTI VERTICALI	Rampa per accesso tribune	-
PERCORSI INTERNI	A norma	-
CORTILE/AREE ESTERNE	A norma	-
NOTE	* bagno spogliatoi: piatto doccia con gradino di h>2,5 cm	Rifacimento piatto doccia a filo con pavimento

CODICE	DESCRIZIONE (dove/intervento)	U.M.	QUANTITÀ	COSTO UNIT.	COSTO TOT
B5	Asfaltatura area ingresso	n	15	€16,00	€ 240,00
E2	Applicazione contrassegno simbolo accessibilità	n	1	€ 38,00	€ 38,00
E15	Fornitura e installazione bagno disabili monoblocco prefabbricato per esterni	n	1	€ 3.500,00	€ 3.500,00
	SOMMA				€ 3.778,00
